COMPTE-RENDU

Contexte :

Cette visite fait suite aux EvRP des 5 et 12/02/2025 et la visite de chantier en « rural » du 19/03.

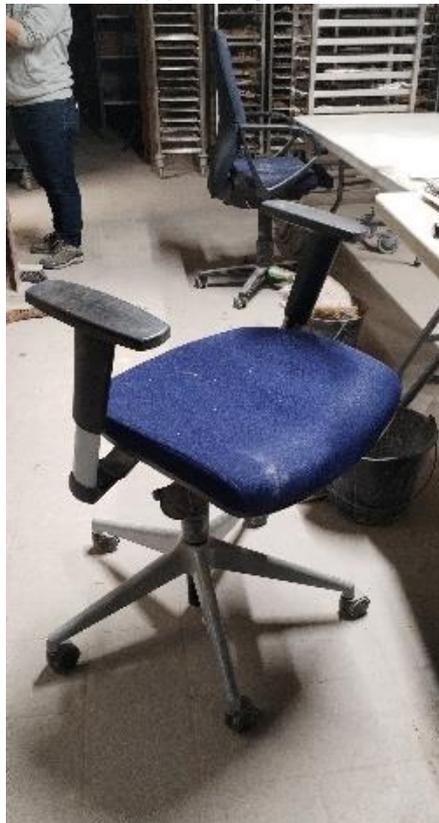
Photo n°1 MOBILIER

. Mobilier défectueux : chaises cassées ; tables de travail et d'études trop basses et pas réglables en hauteur... Bureaux réhaussés à l'aide de bastaings

↳ Cela relève de l'usure professionnelle. Ne pas hésiter à solliciter la DMGM et leur faire remonter les besoins particuliers notamment au moment de la préparation budgétaire.

↳ Les besoins non répertoriés ne peuvent être solutionnés. Interrogés, plusieurs agents ont répondu qu'ils avaient « l'habitude de travailler dans ces conditions... ». Il semble donc essentiel que ce soit au manager de faire le nécessaire afin que les mauvaises habitudes ne soient pas un frein à l'amélioration des conditions de travail.

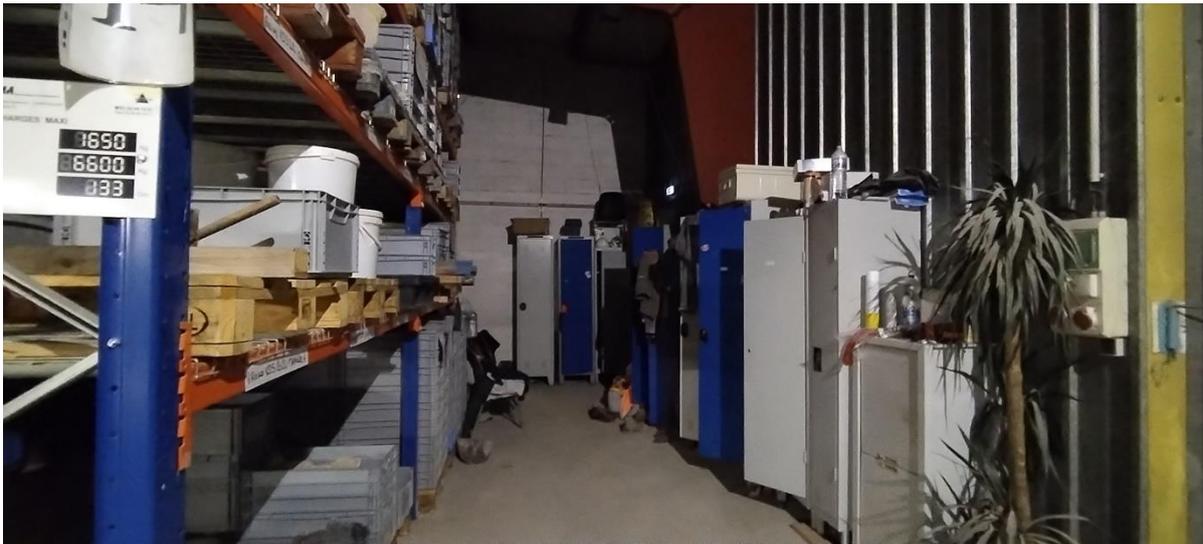
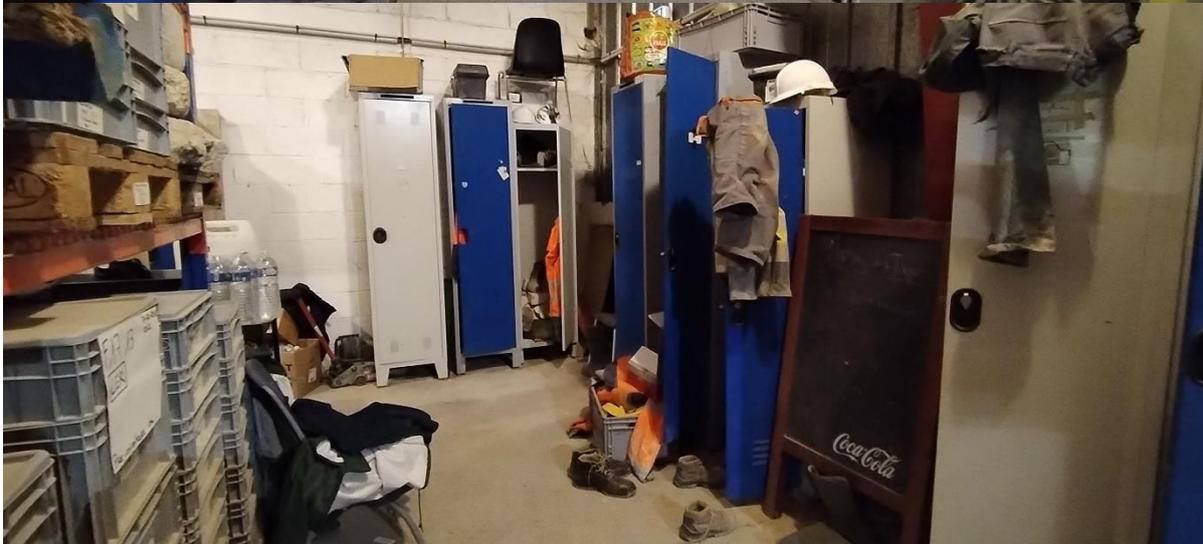
Photos n°2 et 3

. Vestiaires « mixtes » hommes/femmes : problème avec la réglementation ; plus problème du manque de chauffage et de la poussière

VESTIAIRES

↪ Ce serait une volonté des agents ; ça ne sert qu'au stockage des EPI ; des vestiaires sont systématiquement présents sur la base vie des opérations ainsi que des toilettes ◀ Pas sur le chantier St Léonard qui a été visité car à 900 mètres de la base...

↪ A l'origine des algécos étaient stationnés sur le parking de la base mais personne ne les utilisait. Depuis, deux douches ont été installées dans le bâtiment et permettent aux agents de se changer s'ils le souhaitent.

- . Plus adaptés notamment en matière de respect des règles liées aux vestiaires (séparation hommes/femmes ; propreté ; chauffage...)
- . Espace de stockage et circulation des personnels : l'encombrement manifeste engendre des risques sérieux en matière de sécurité

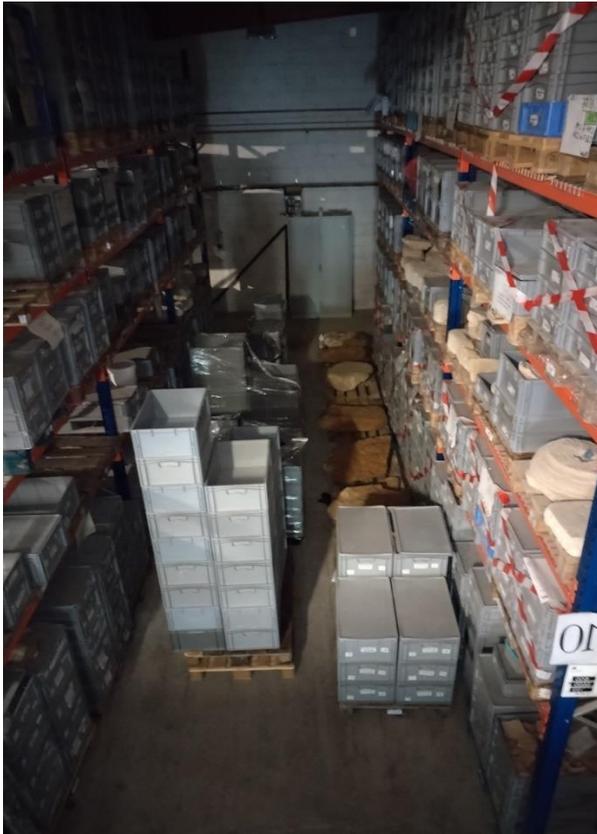
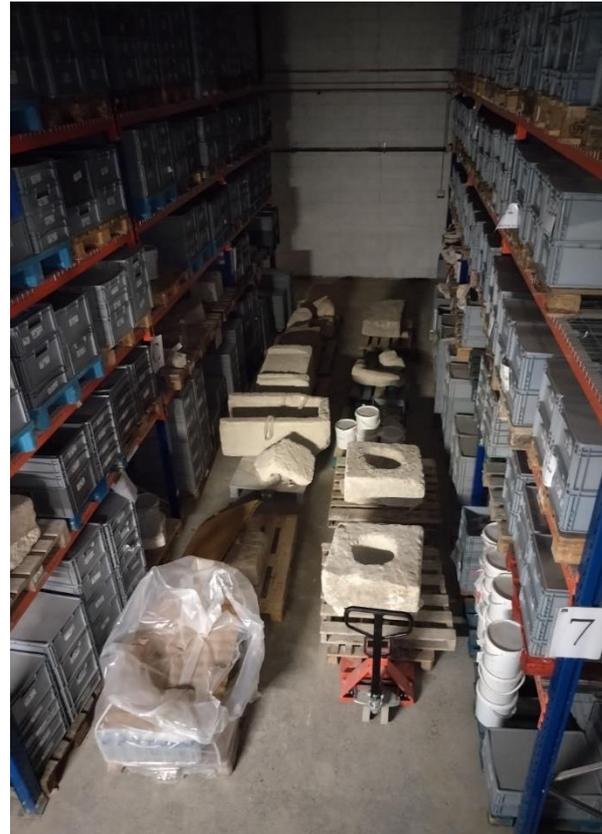
Photos n°4 et 5

Dépôts : très encombrés et très poussiéreux. Quelle est la fréquence du nettoyage ?

DEPÔT

. 1 fois par an une entreprise étale de la sciure et ramasse le tout. Les bureaux sont nettoyés chaque matin.

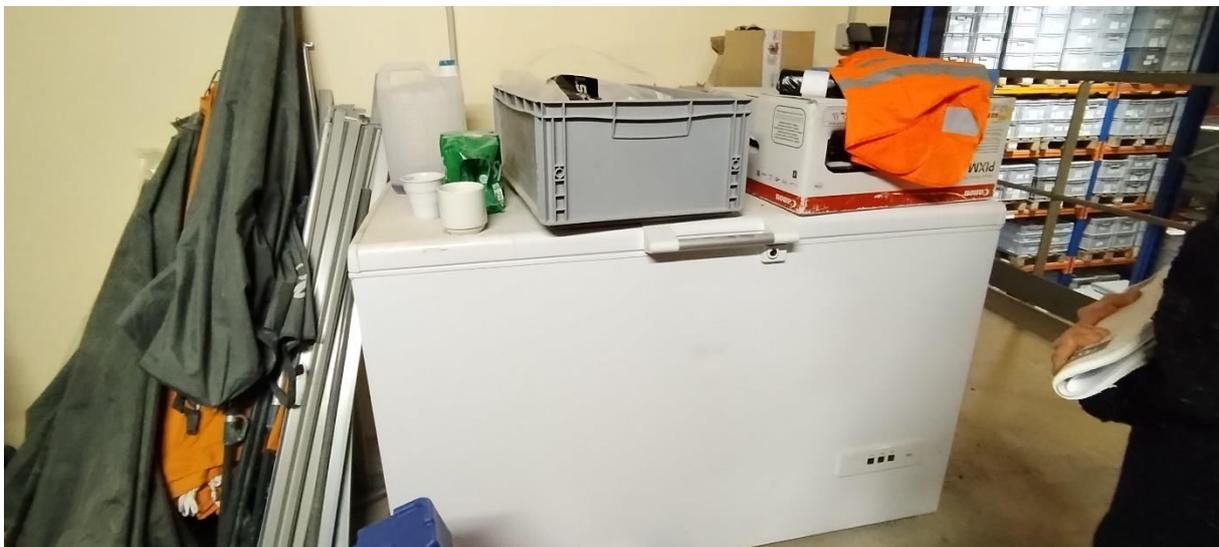
Photo n° 6

. Risques biologiques dans le congélateur coffre de la mezzanine : congélateur qui sert au stockage d'animaux morts pour alimentation de l'ostéothèque de l'Archéozoologue. Aucune indication sur la teneur de son contenu. Idem pour la glacière qui sert au transport.

- Congélateur réservé aux cadavres d'animaux : signalétique à prévoir
- Espace entre le mur et le sol : risque de chute d'objet sur les agents qui passent en dessous (accès principal au dépôt 1)
 - ↳ Prévoir un grillage pour délimiter l'espace
 - ↳ Rangement à faire afin de limiter les risques de chutes

CONGELATEUR CADAVRES ANIMAUX

↳ La DRH dispose d'autocollants avec le pictogramme et va les faire parvenir au service.

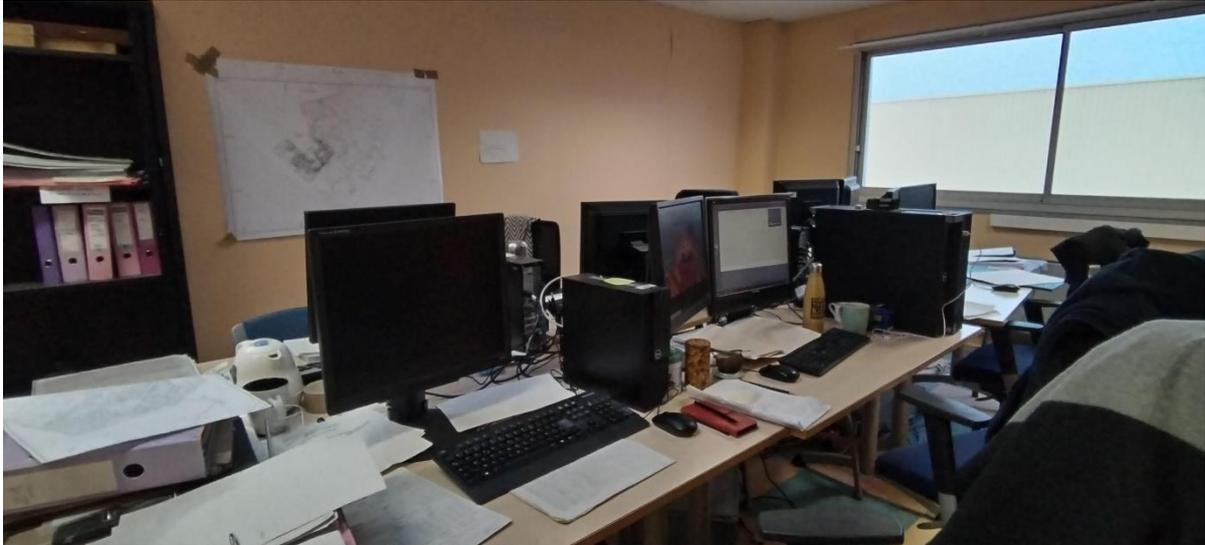
Photo n°8

Les techniciens en post-fouille travaillent sur du matériel obsolète (écrans carrés) qui n'est peut-être plus répertorié donc pas de changement à venir s'il n'y a pas de demande et en termes de conditions de travail ça n'est pas adapté pour faire du dessin

**SALLE DE TRAVAIL
POST FOUILLES TECHNICIENS**

↳ Etude à faire pour adapter les postes de travail + sécurité informatique à évaluer

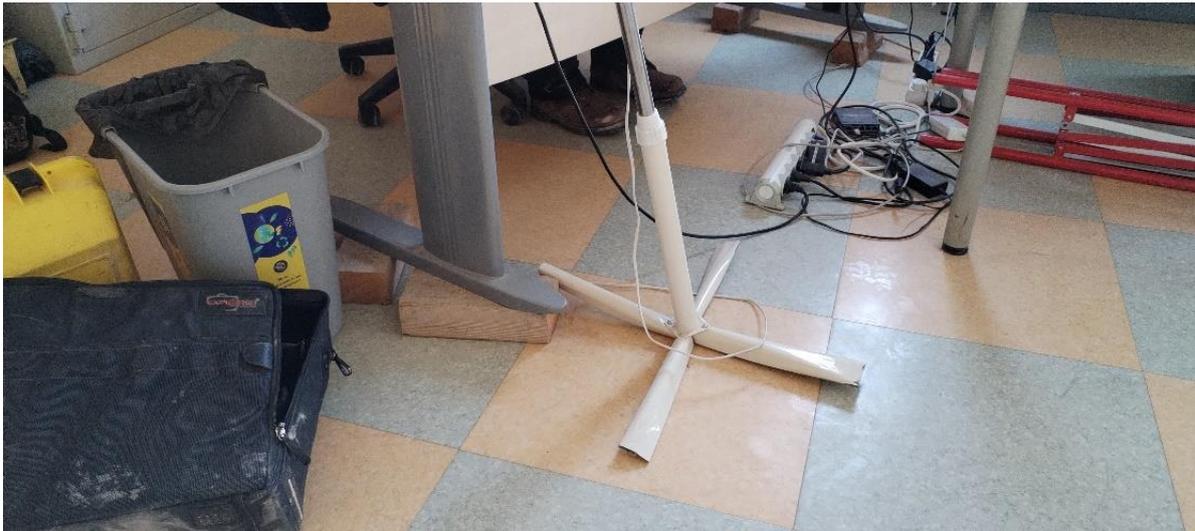
Photo n°9

BUREAUX DES TOPOGRAPHES
